ASF ITALIA • PIEMONTE
Architettura Senza Frontiere

DA SCARTO A RISORSA

VIA TRIVERO 16, TORINO

19 settembre 2021

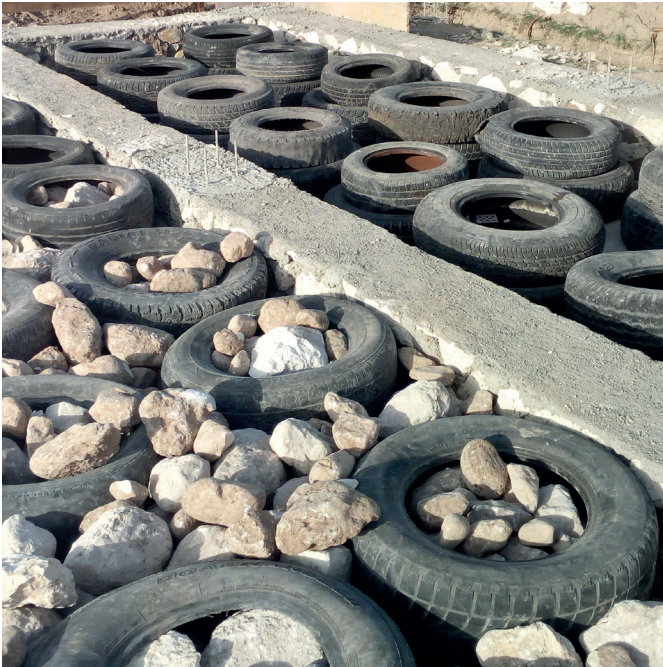
Copertoni usurati >>>

Vespaio areato

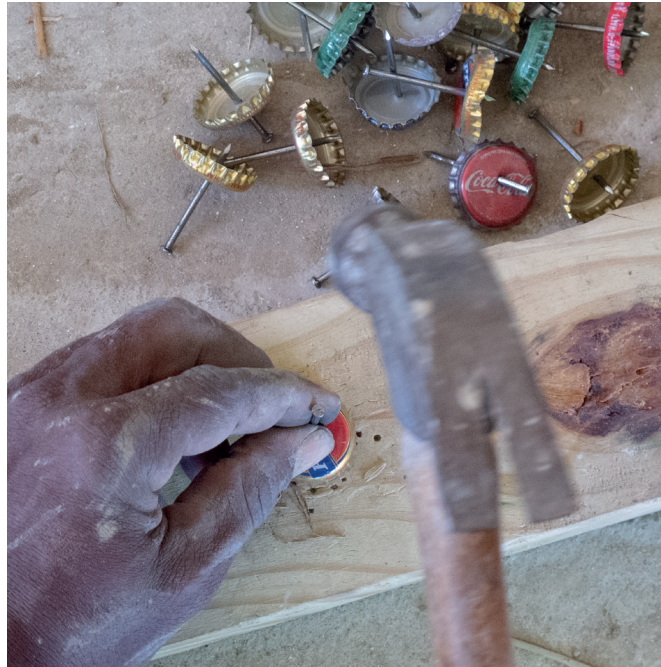
Tappi di bottiglie >>>

chiodi

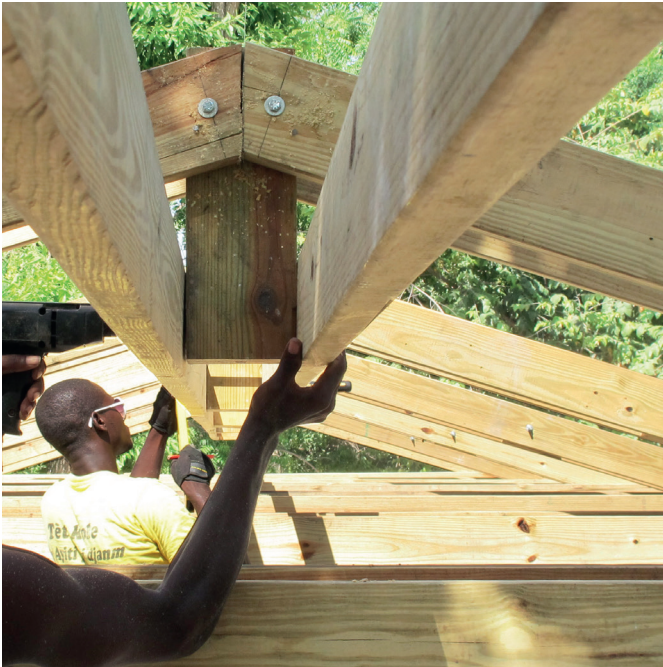
Legno >>>

Travi, capriate, pilastri

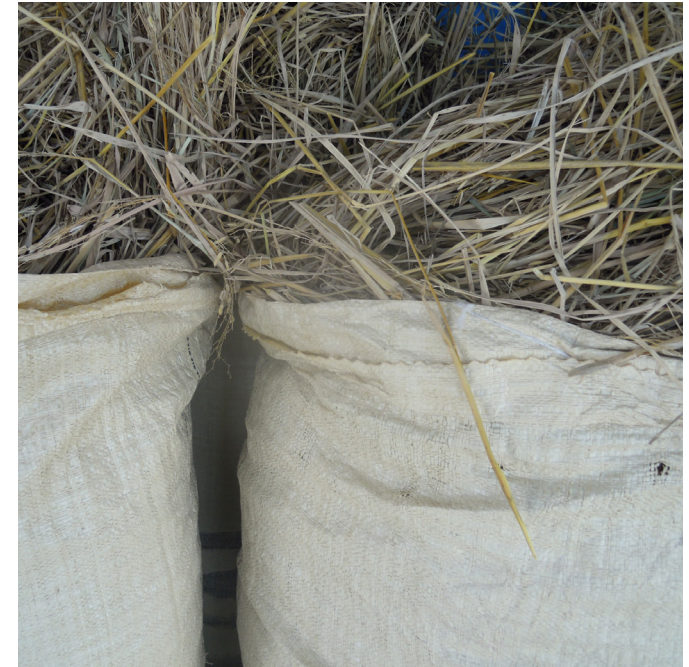
Paglia >>>

Muratura

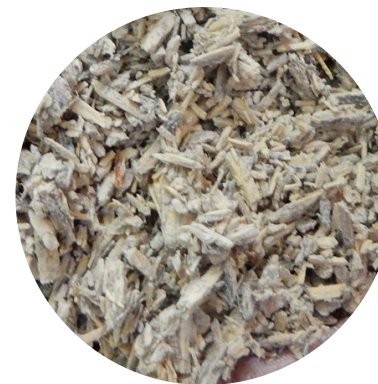
Isolamento in calce canapa

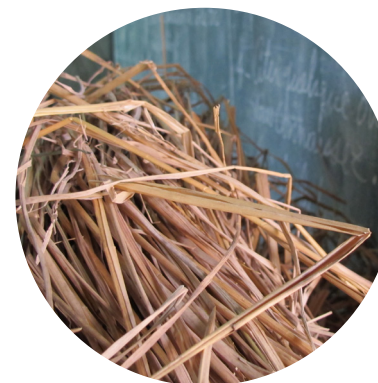
Balle di paglia pressata,
90x45x36 cm

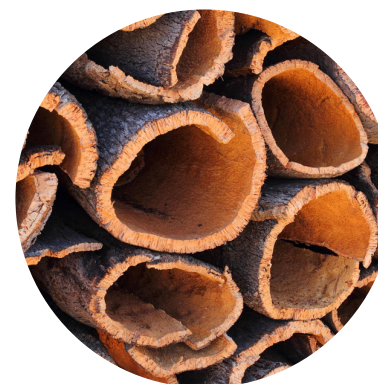
Isolamento in sughero
